プロジェクト概要

1995年1月17日、阪神・淡路大震災によって旧NHK神戸放送会館は被災し、その日から10年目を迎える2005年1月17日に被災した跡地に建つ新しい放送会館で運用を開始した。
新放送会館では、災害時の緊急報道拠点として地域に貢献するため「建物の安全と放送機能の維持」を目標とし、また「地球環境への配慮」にも積極的に取り組んだ。

建物概要

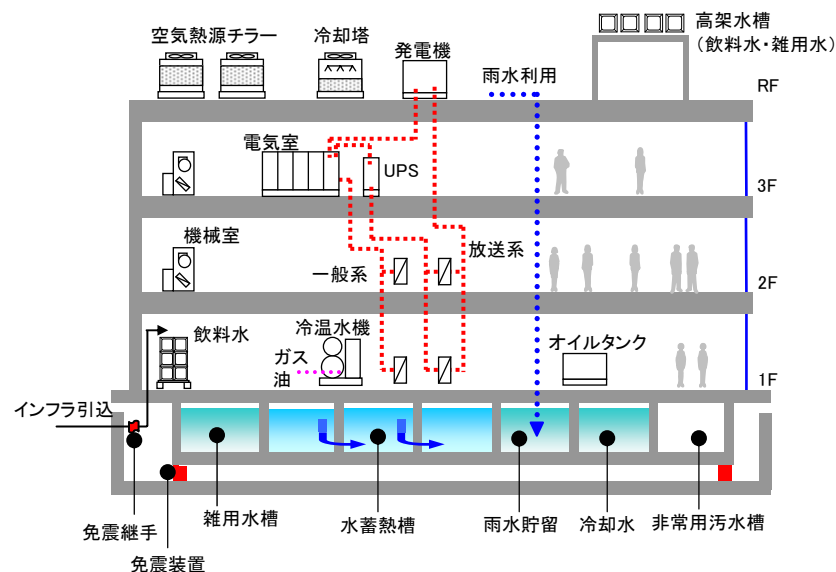
建築設備を守る免震と設備デザイン

- 建物の安全と放送機能の維持
 - 建築設備の耐震・安全性確保
 - ・ 建築設備、放送設備の「全施設を免震側に載せる」
 - 設備・機能のバックアップフロー確立
 - ・ インフラバックアップのための備蓄 …… オイル、給水、汚水、冷却水
 - ・ 設備機能のバックアップシステム …… 熱源機器、空調機器、電力系など
- 地球環境への配慮
 - ・ 省エネルギー・省資源化技術
 - ・ 運用検証によるエネルギー消費量の実態把握と今後の計画・設計などへの活用
